正定周汉河水利综合整治工程

# 水土保持设施验收报告

建设单位：正 定 县 水 利 局

2023 年 7 月

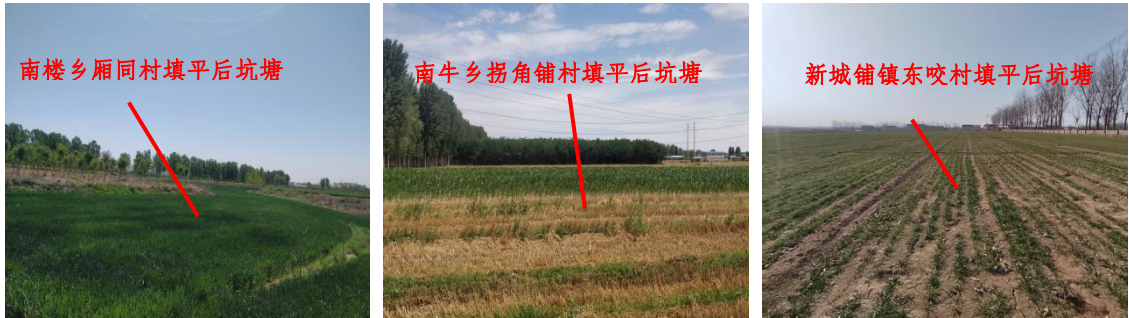
图 2-1 坑塘填平后现状图

本工程共计产生多余土方 8.93 万 m<sup>3</sup>，通过调查发现并征得建设单位同意，南楼乡厢同村、南牛乡拐角铺村以及新城铺镇东咬村各存在废弃坑塘一处，应当地村民的需求，计划将项目施工过程中产生的多余渣土通过现在道路运往南楼乡厢同村北侧废弃坑塘、南牛乡拐角铺村南侧废弃坑塘，新城铺镇东咬村村东北处废弃坑塘内，全部进行填平处理，坑塘现状填平后复耕情况如下图所示。

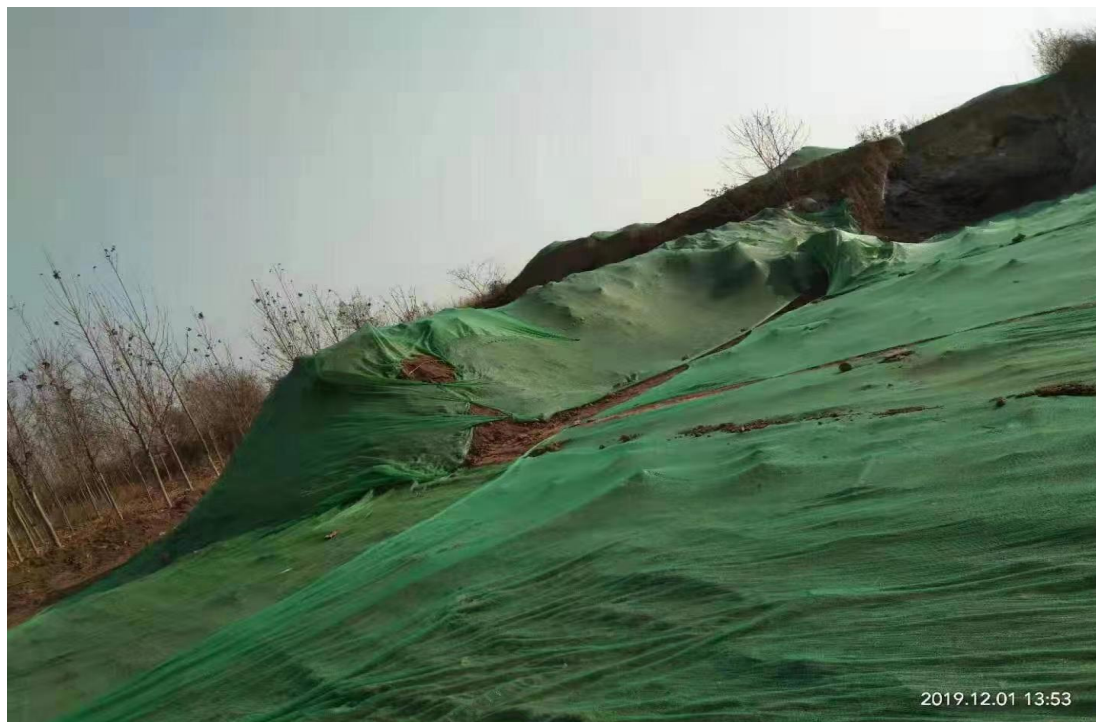
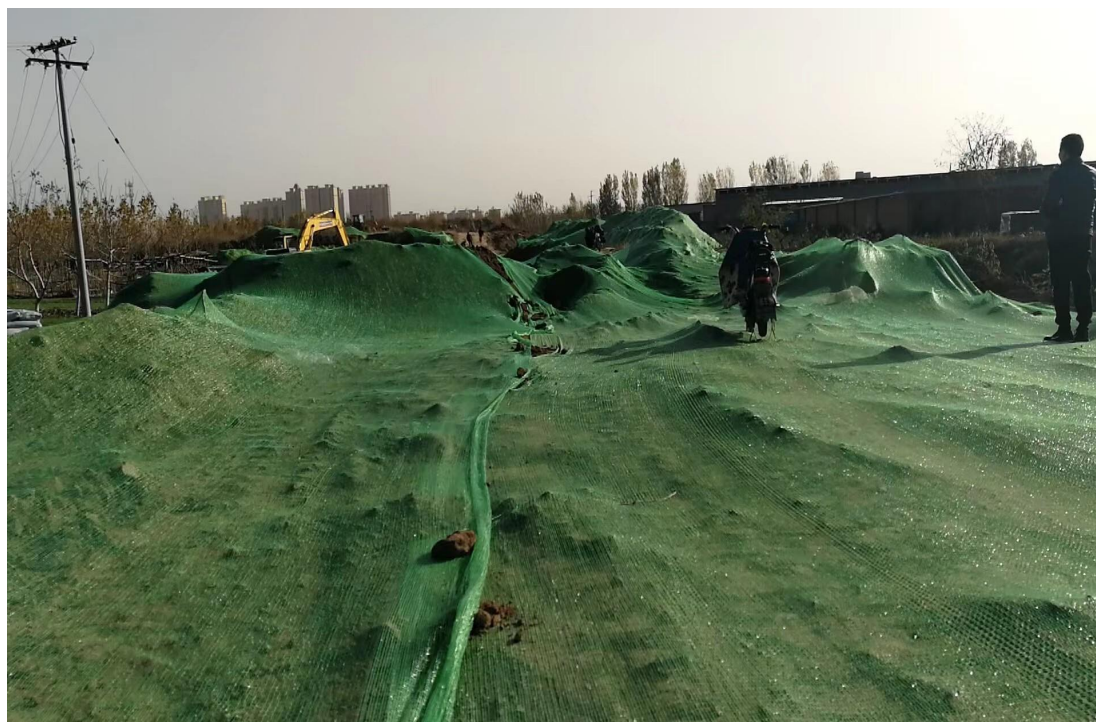
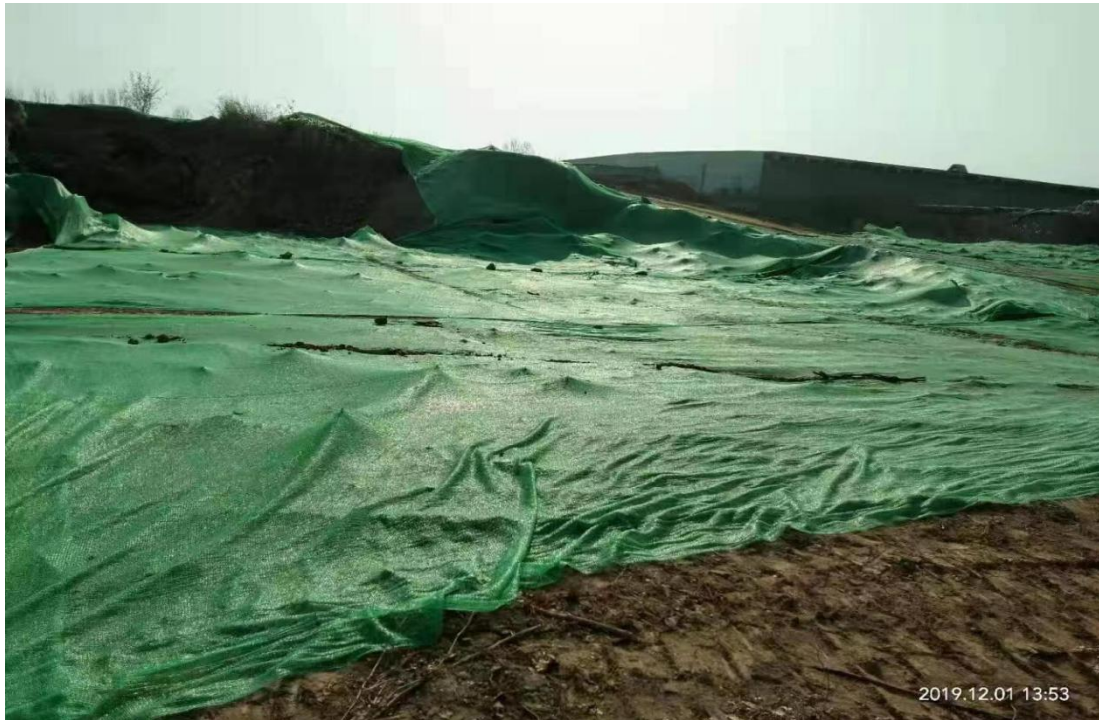
密目网苫盖

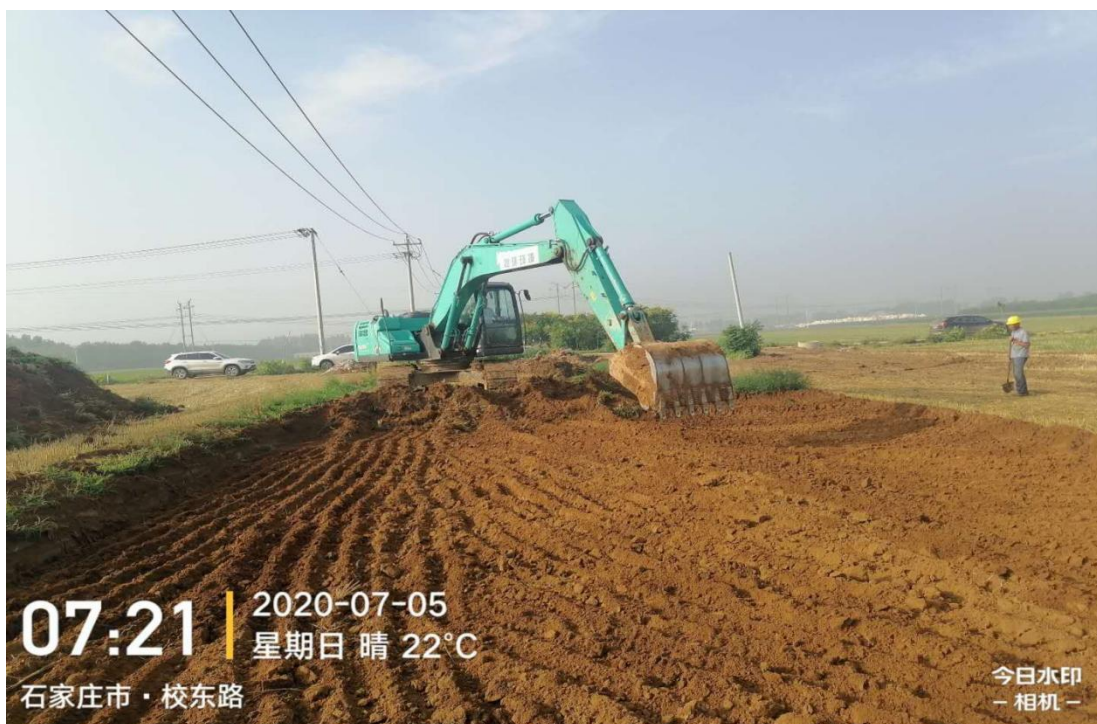
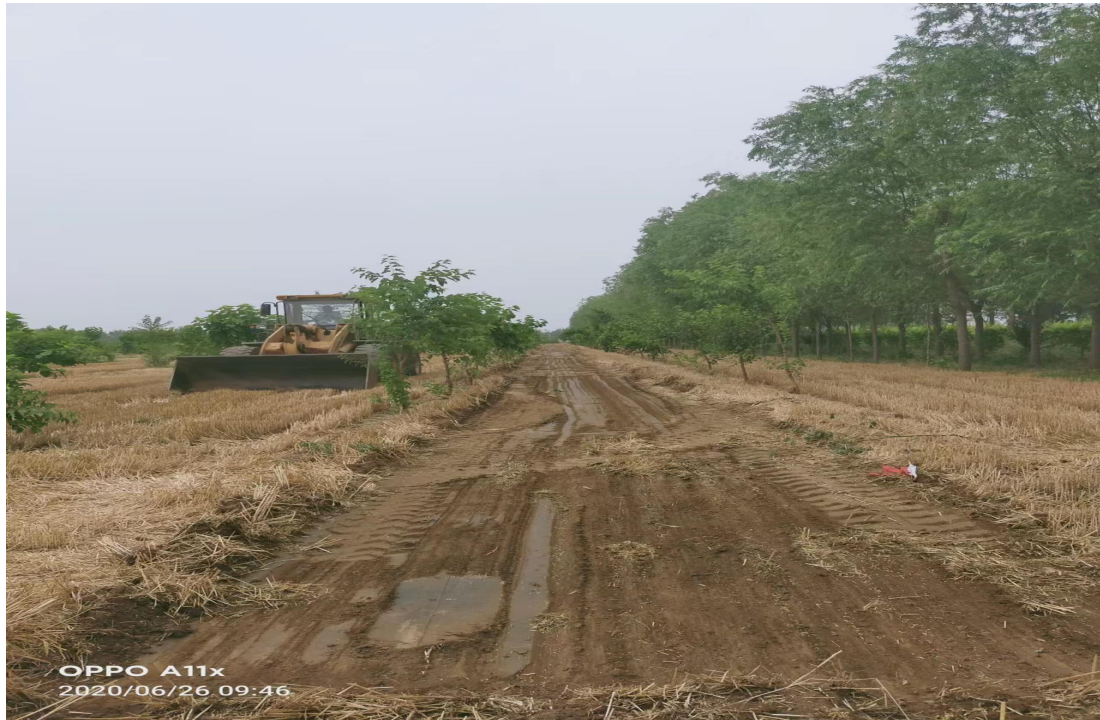
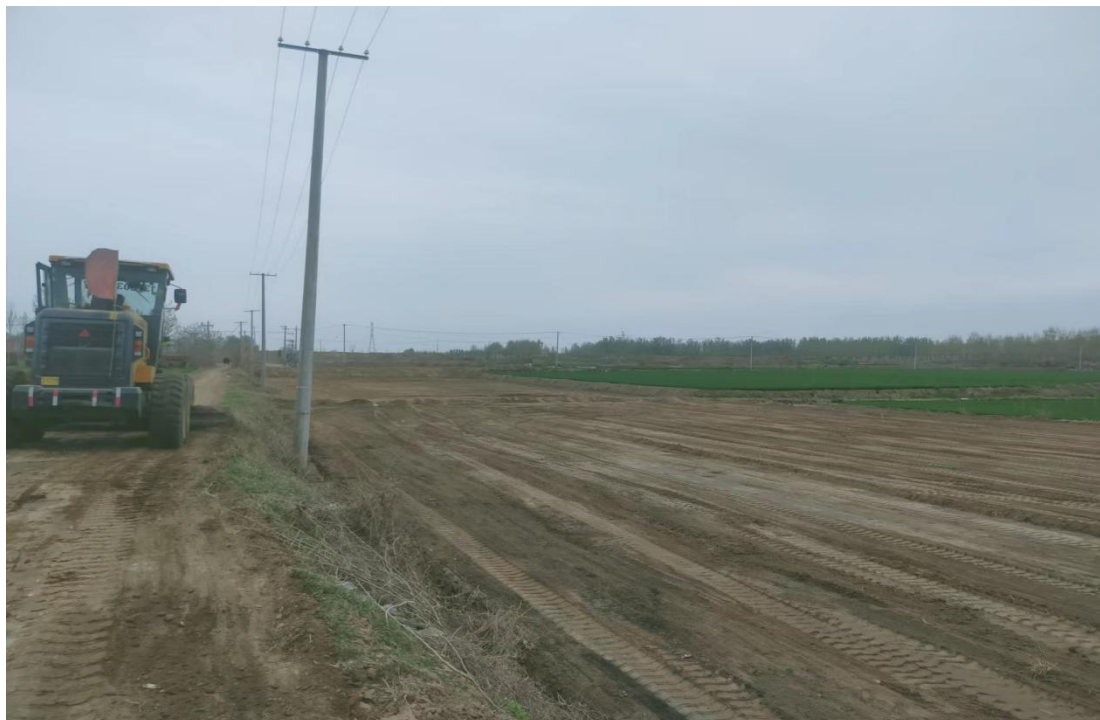
表土剥存

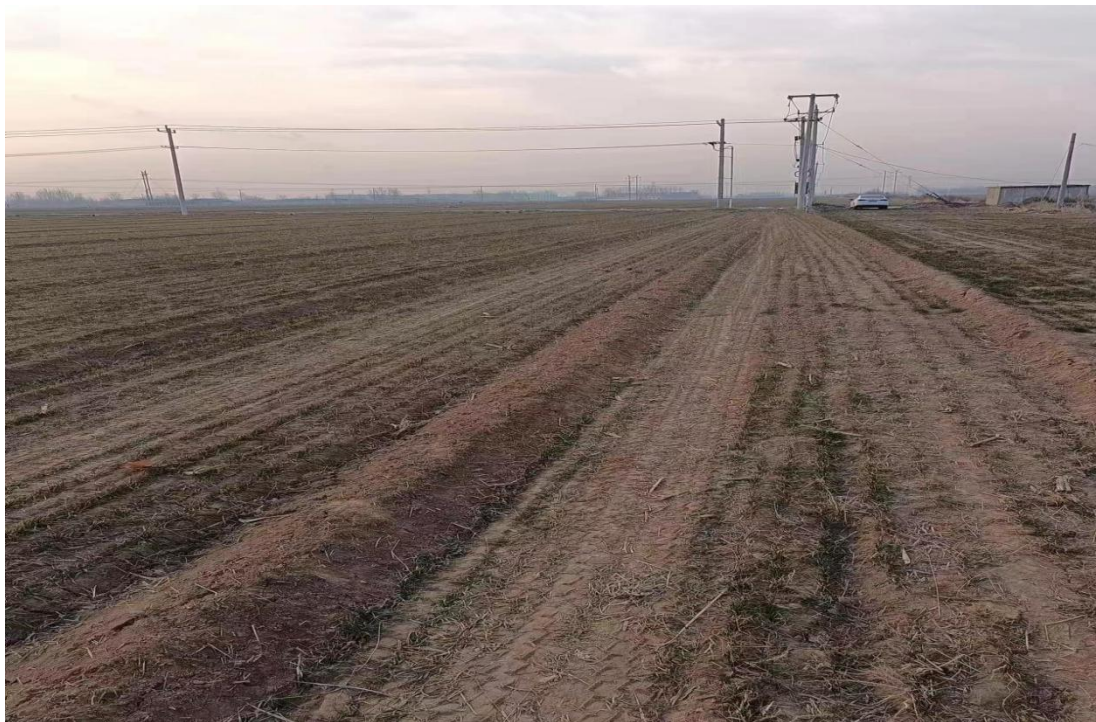
全面整地

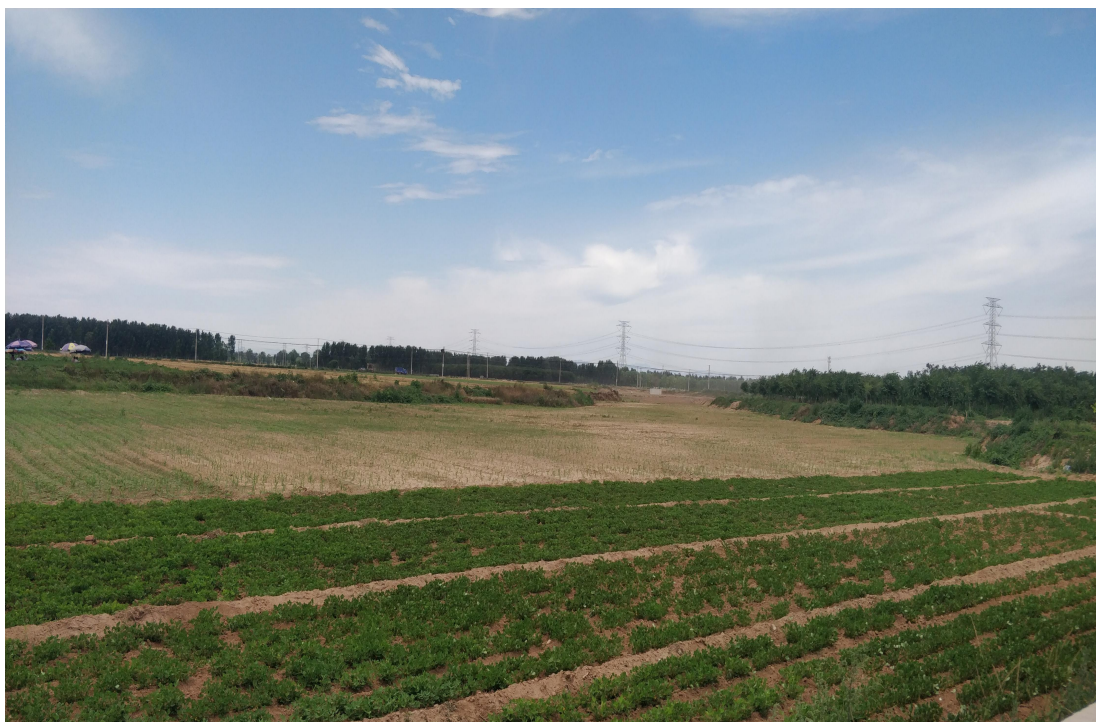
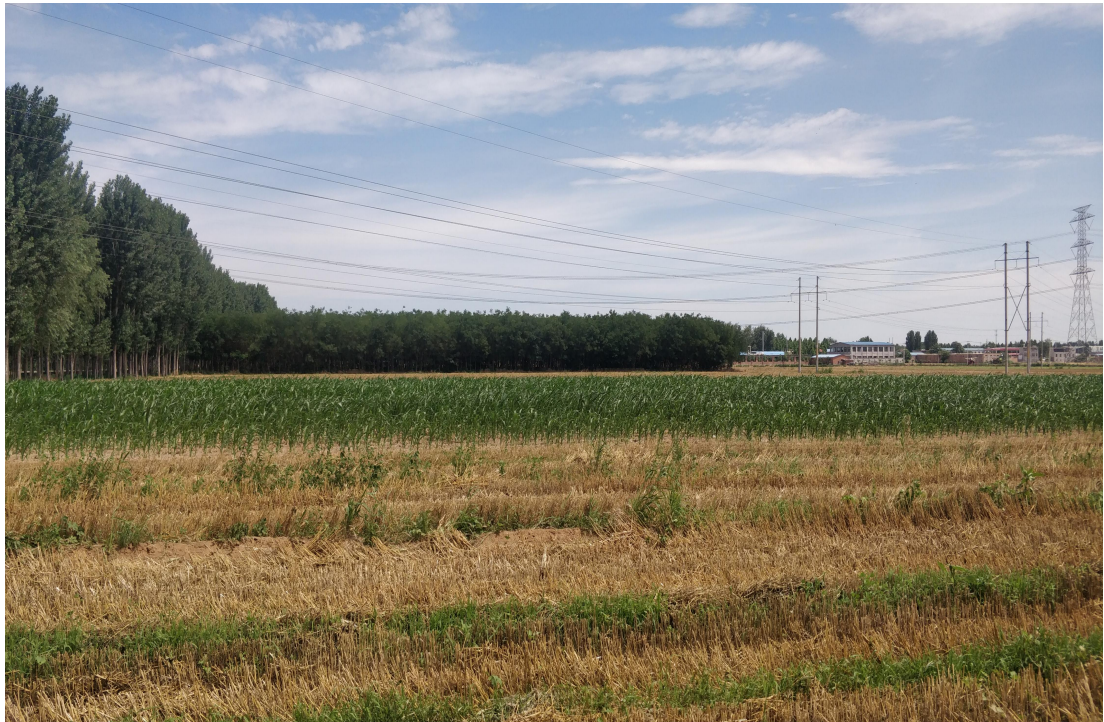
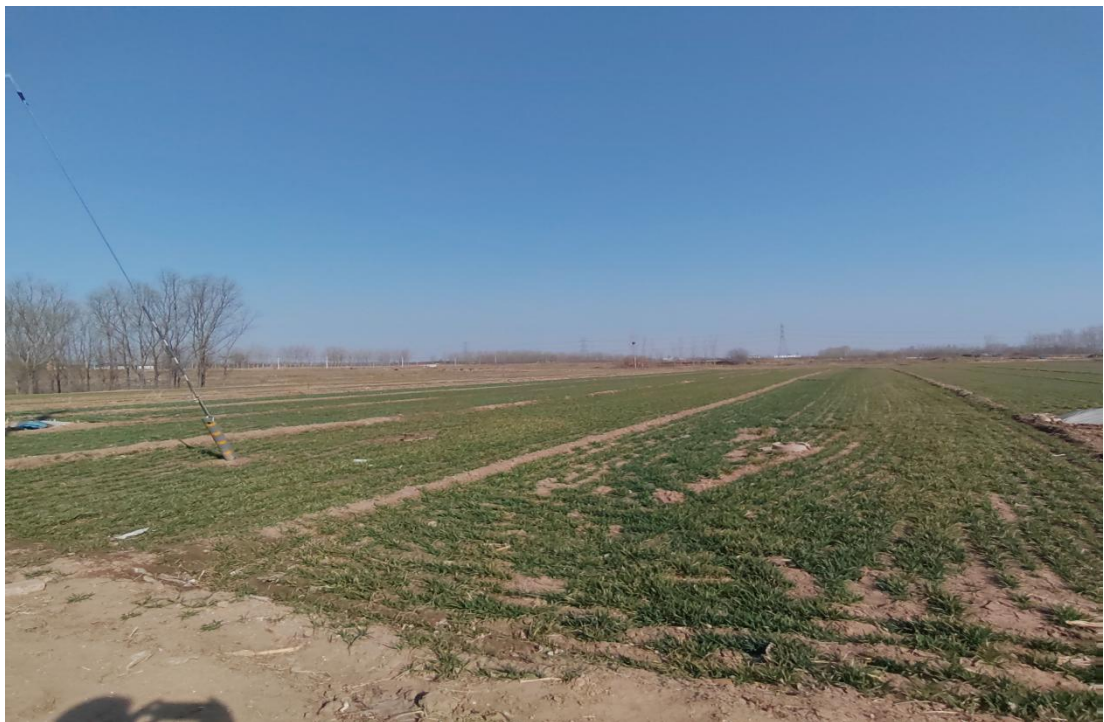
复耕
